## **Gutachterliche Kurzstellungnahme zum Zustand der Linden am Riveufer**

**Vorgelegt von Prof. Dr. Helge Bruelheide und Prof. Dr. Uwe Braun  
Institut für Biologie / Geobotanik und Botanischer Garten der Martin-Luther-Universität  
Halle-Wittenberg**

### **Ergebnisse einer äußeren Sichtprüfung der Linden am Riveufer in Halle (Saale) auf Pilzbefall oder sonstigen Schädlingsbefall am 20. und 23.09.2018**

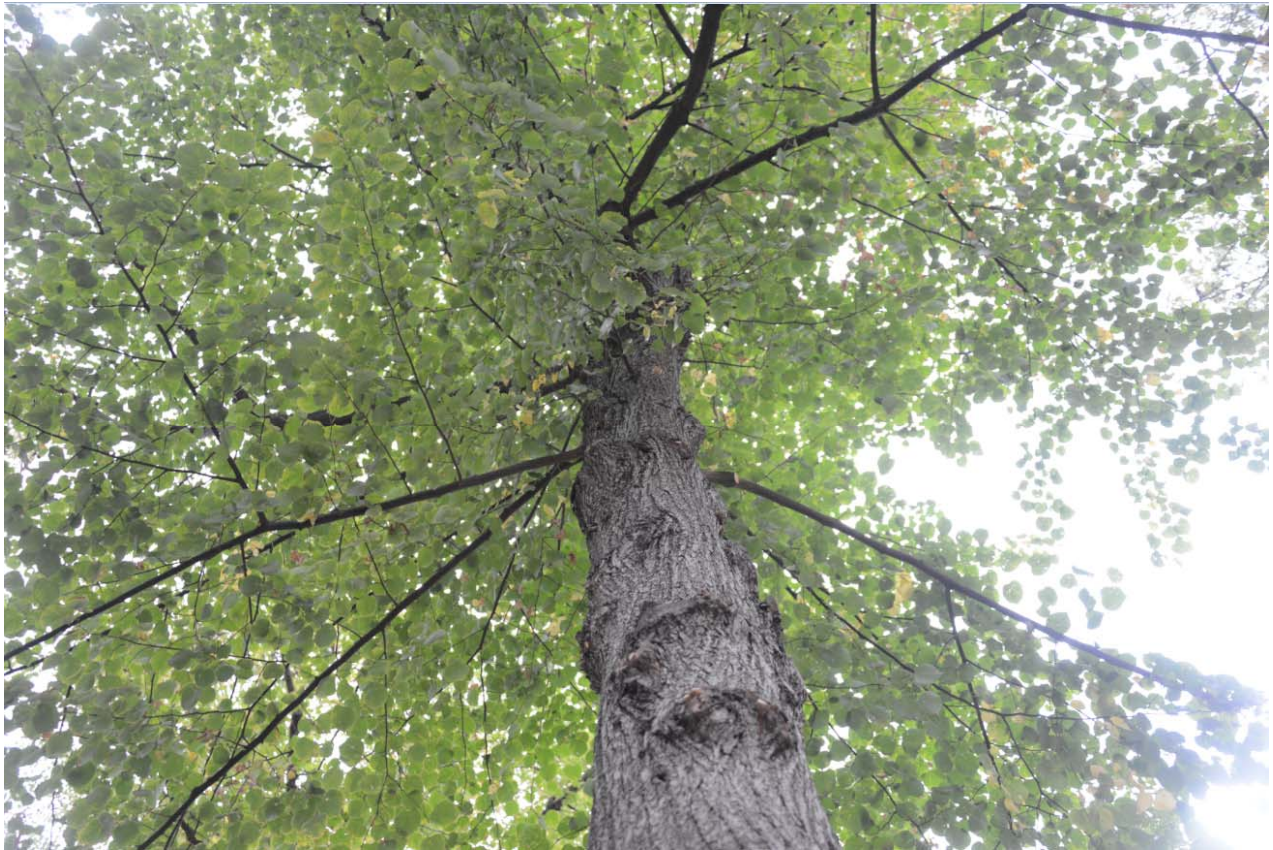
In dem Planungsabschnitt zwischen Kiosk und der Burgstraße (die Bäume 21 bis 8 bzw. 155 bis 160e), in dem nach Vorlage alle Bäume durch Neupflanzungen ersetzt werden sollen, sind die Bäume keineswegs in einem gesundheitlich anderen Zustand als in den anderen Bereichen der Allee (Foto 1).

Foto 1: Baum Nr. 8 (*Tilia cordata*). Zu beachten sind die geschlossene Krone und das grüne Blattwerk.

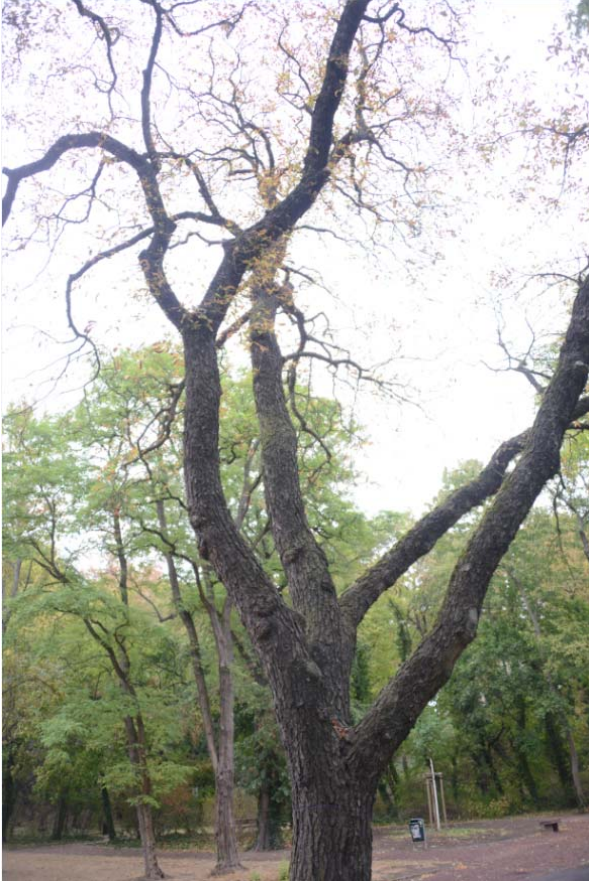
Bei einzelnen Bäumen handelt es sich um Rosskastanien (Nr. 10, 160a, b, c, e, -Foto 2), deren Blätter wie in fast allen Bereichen Deutschlands stark durch die Rosskastanien-Miniermotte (*Cameraria ohridella*) befallen sind, die sich seit den 1990er Jahren in ganz Europa ausgebreitet hat. Der Befall durch die Rosskastanien-Miniermotte führt allerdings nach gegenwärtigen Erkenntnissen nicht zum Absterben der Bäume und rechtfertigt nicht ihre Fällung. Unterhalb des Weges zur Mühl-Saale gibt es durchaus einige Rosskastanien-Exemplare, die einen Pflegeschnitt bedürfen (Nr. 160e, Foto 3). Aber auch hier erscheint uns eine Fällung und Neupflanzung nicht angebracht zu sein.

Foto 2: Baum Nr. 10 (*Aesculus hippocastanum*), durch Roskastanien-Miniermotte entblättert.

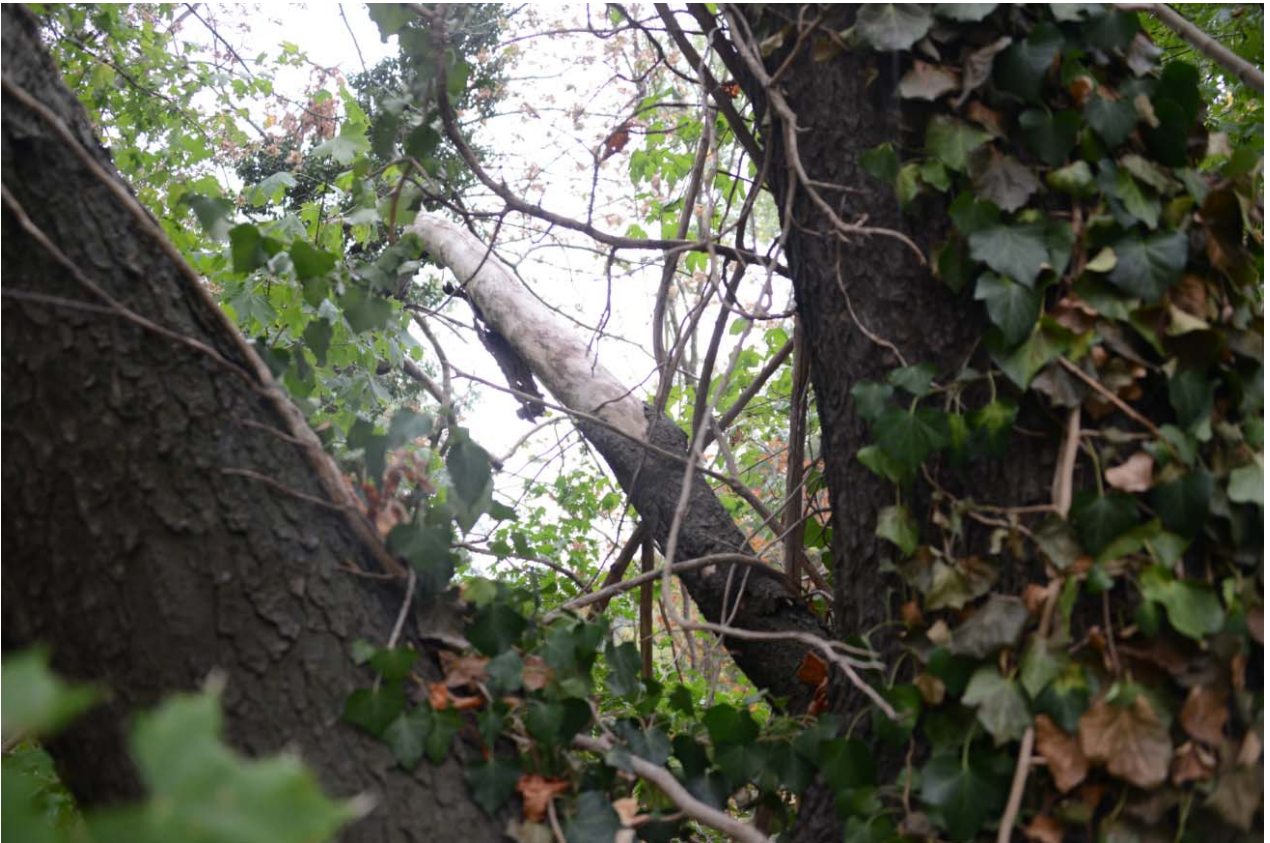
Foto 3: Baum Nr. 160e (*Aesculus hippocastanum*) mit totem Ast.

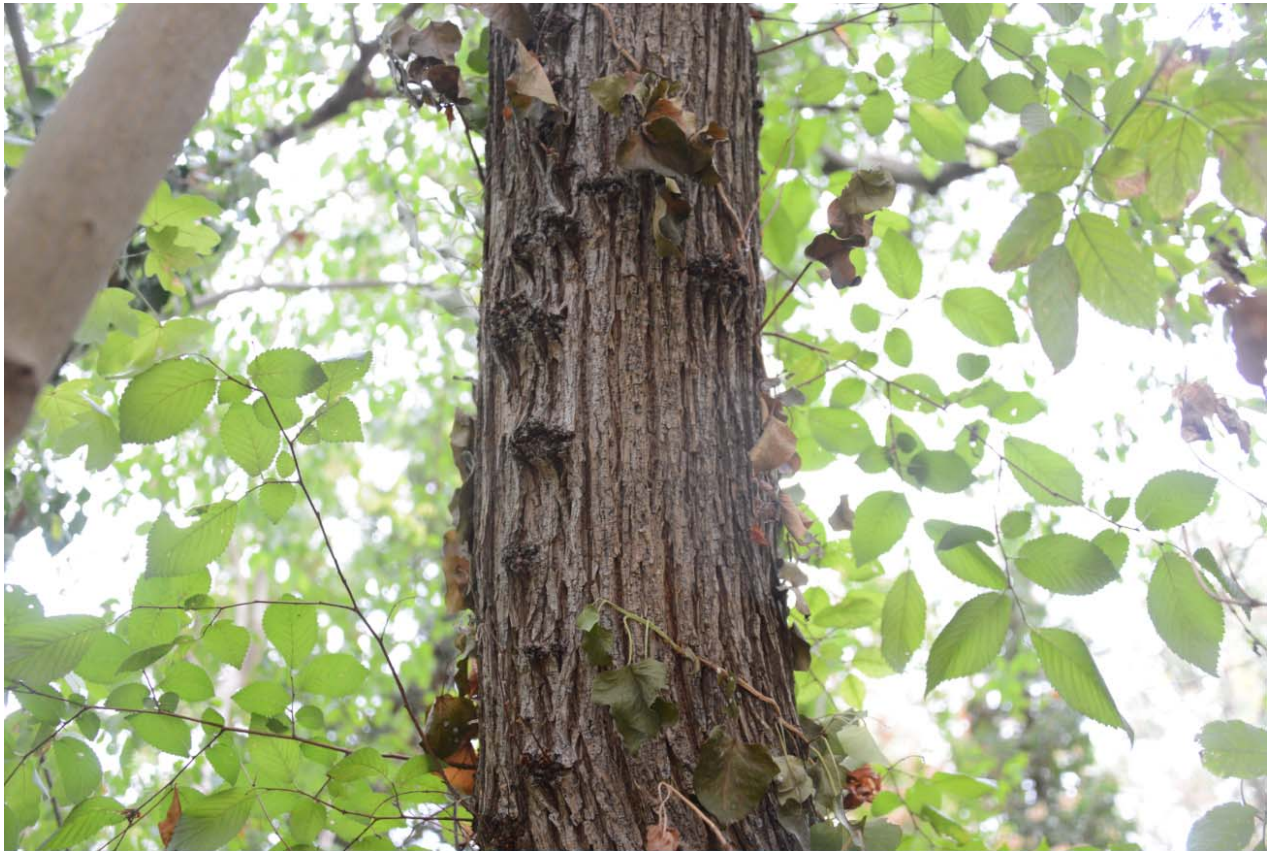
Zu beachten ist, dass sich zur Mühl-Saale auch einige Exemplare der Flatter-Ulme (*Ulmus laevis*) finden, ein Baum, der durch das Ulmensterben (durch die Schlauchpilze der Gattung *Ophiostoma* hervorgerufen) sehr stark im Hallenser Gebiet dezimiert wurde und aus unserer Sicht bei Fällungsarbeiten ausgespart werden sollte (Foto 4).

Foto 4: Baum in Nachbarschaft von Nr. 160e (*Ulmus laevis*).

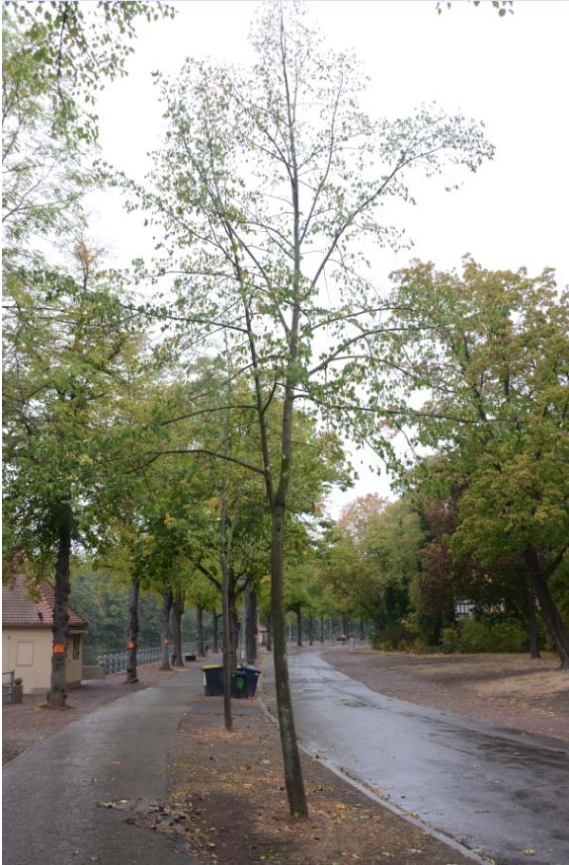
Bei einigen der Bäume handelt es sich um Nachpflanzungen (z.B. Nr. 16, 19, 49, 147). Hier ist uns aufgefallen, dass diese weitaus weniger dichte Kronen und schüttereres Laub als die ca. 100 Jahre alten Altbäume aufweisen (Foto 5). Es scheint, dass das Wurzelwerk dieser jüngeren Bäume nicht so tief hinabreicht, wie das der Altbäume, was in trockenen Sommern einen Nachteil darstellt. Dies ist auch ein Hinweis darauf, dass nicht davon auszugehen ist, dass im Falle einer Neupflanzung alle Bäume ähnlich gut wachsen werden wie die zurzeit vorhandenen Altbäume (Foto 6). Bei Neuanpflanzungen ist damit zu rechnen, dass nicht alle Setzlinge anwachsen und überleben werden.

Foto 5: Baum Nr. 19 (*Tilia cordata*). Es handelt sich um einen jüngeren Baum einer Nachpflanzung mit einer schüttereren Krone als die der benachbarten Altbäume.

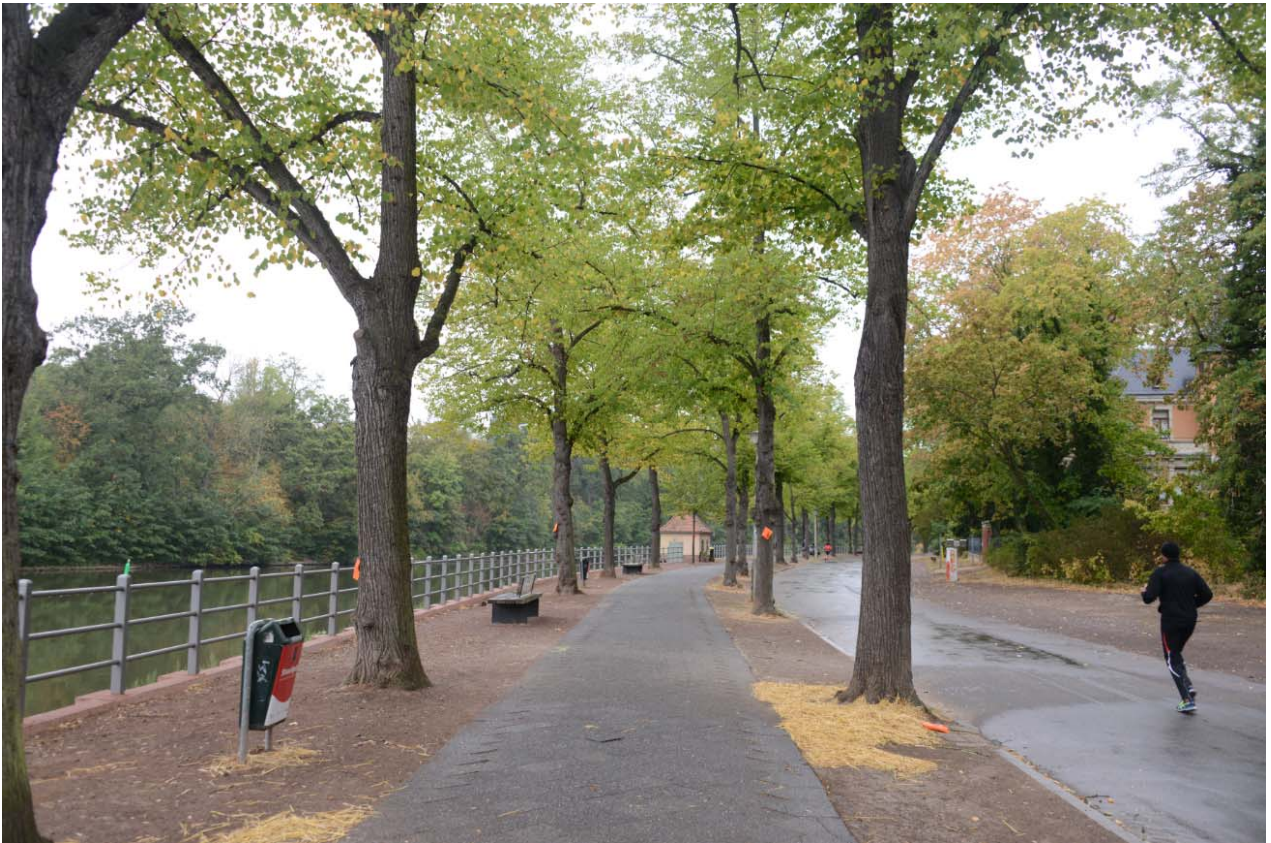
Foto 6: Lindenallee nördlich von Baum Nr. 22. Der gute Gesundheitszustand der Linden (*Tilia cordata*) spiegelt sich in den dichten Kronen wider.

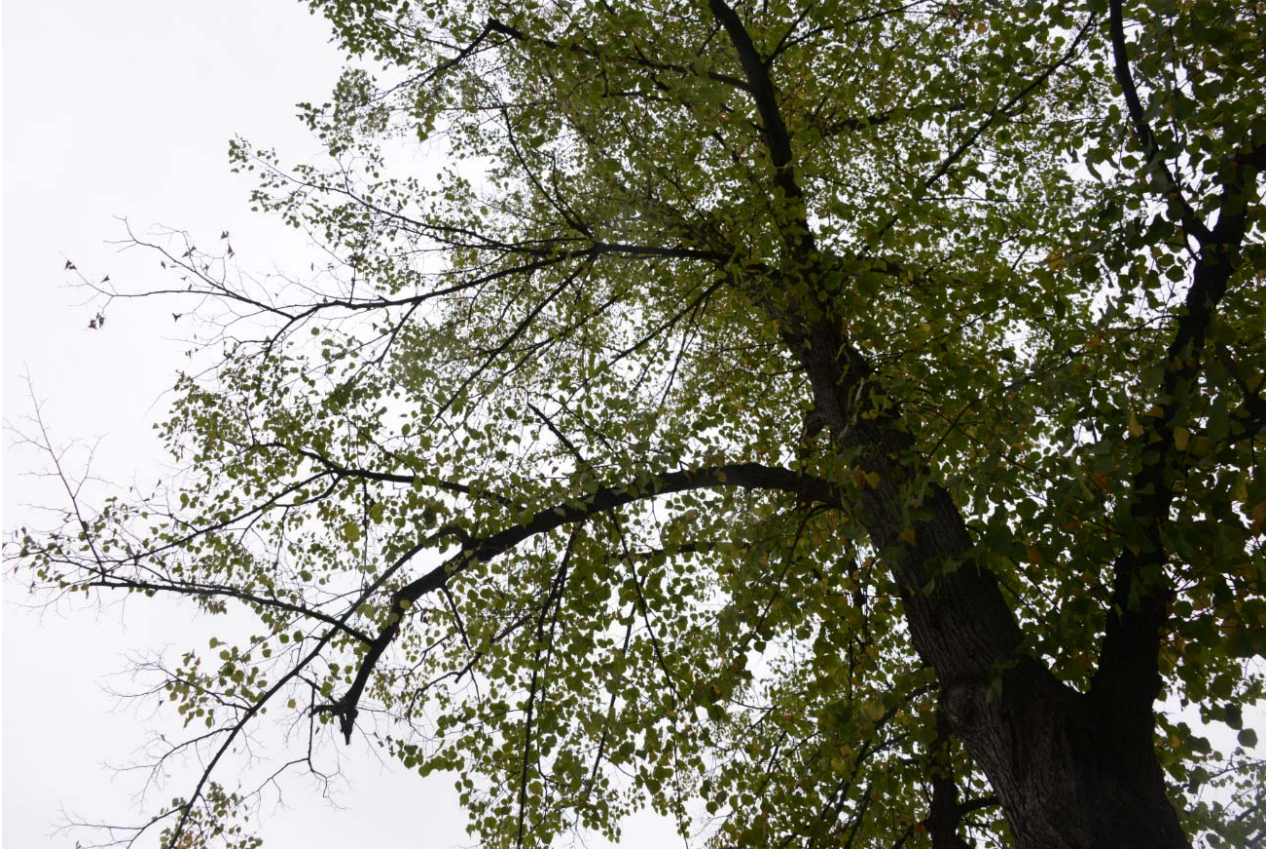
Einige der Bäume zeigen einzelne dürre Äste (Foto 7). Wie oben ausgeführt, kann dies ein völlig natürliches Phänomen sein, was vermutlich durch die Trockenheit im Sommer hervorgerufen wurde. Aus unserer Sicht reicht hier eine regelmäßige Begutachtung im Abstand von mehreren Jahren durch professionelle Baumpfleger aus, die bei Bedarf eine entsprechende Ausastung abgestorbener Zweige vornehmen. Dies ist offensichtlich in jüngerer Zeit auch fachmännisch erfolgt (Foto 8).

Foto 7: Baum Nr. 152 (*Tilia cordata*) mit einzelnen vertrockneten Endästen.

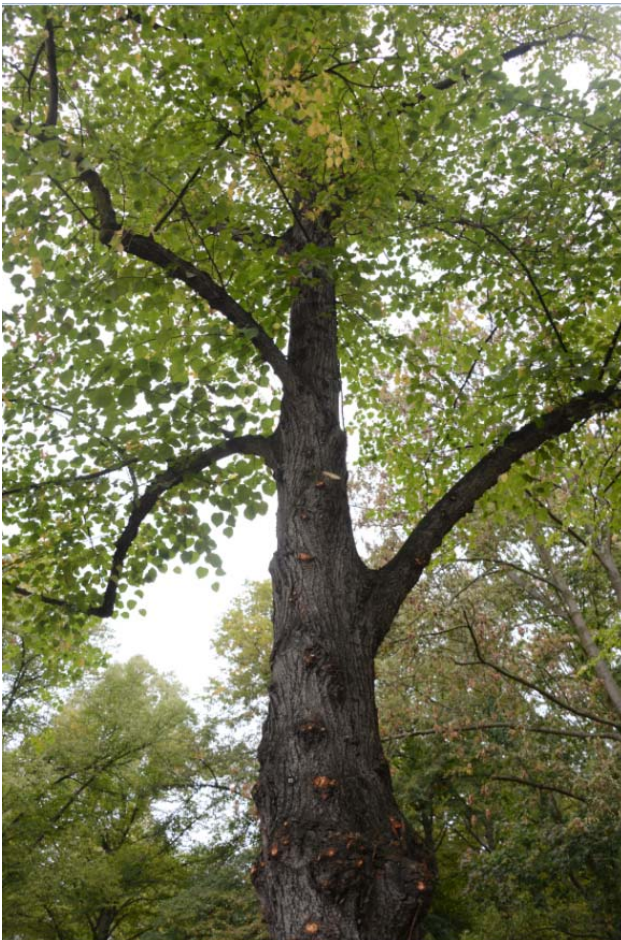
Foto 8: Baum Nr. 63 (*Tilia cordata*) mit kürzlich erfolgtem Pflegeschnitt.

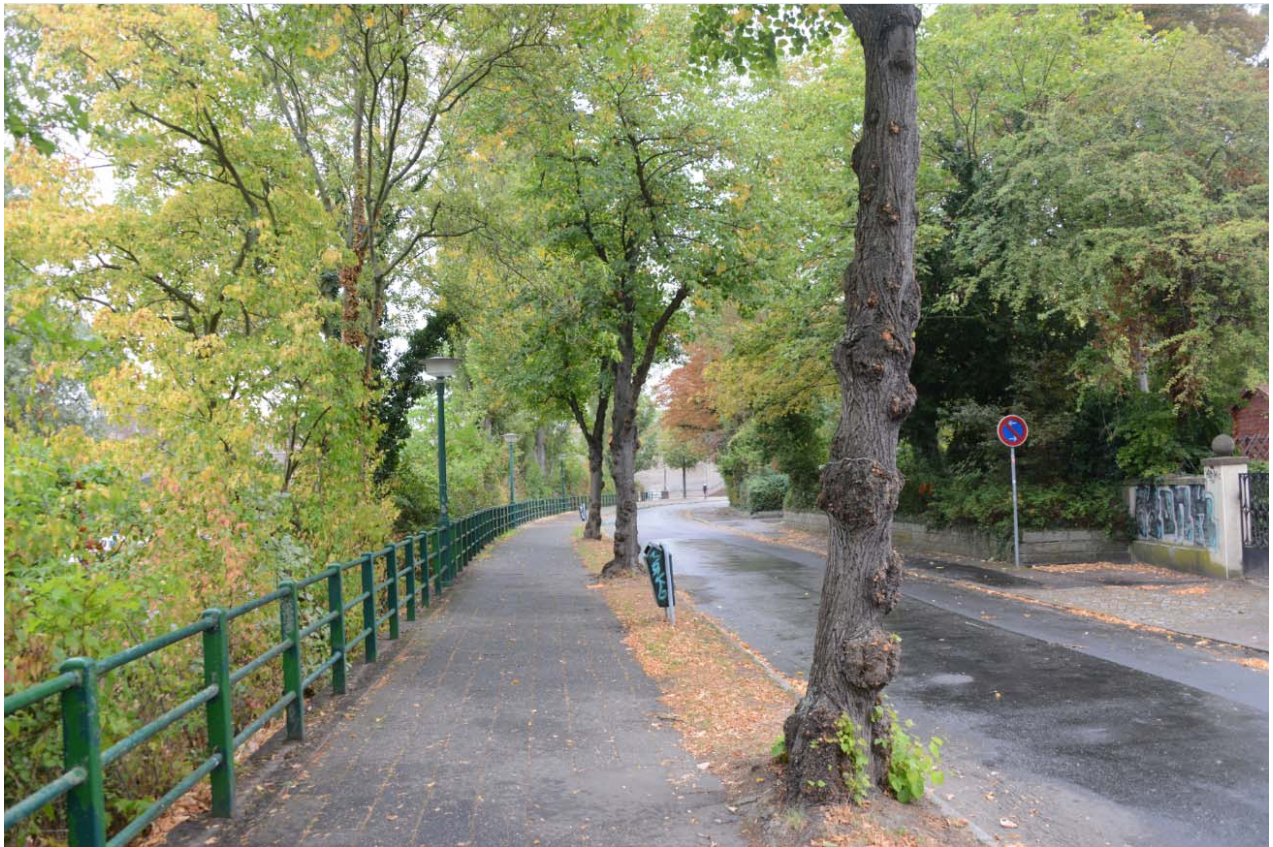
In dem Planungsabschnitt südlich der Giebichenstein-Brücke, in dem nach Beschlussvorlage VI/2018/04187 ebenfalls Ersatz durch Neupflanzung vorgesehen ist, sind die Bäume ebenfalls in einem gesundheitlich einwandfreien Zustand (Foto 9).

Foto 9: Allee-Abschnitt südlich der Giebichenstein-Brücke (Baum Nr. 89, 90, 91, *Tilia cordata*).

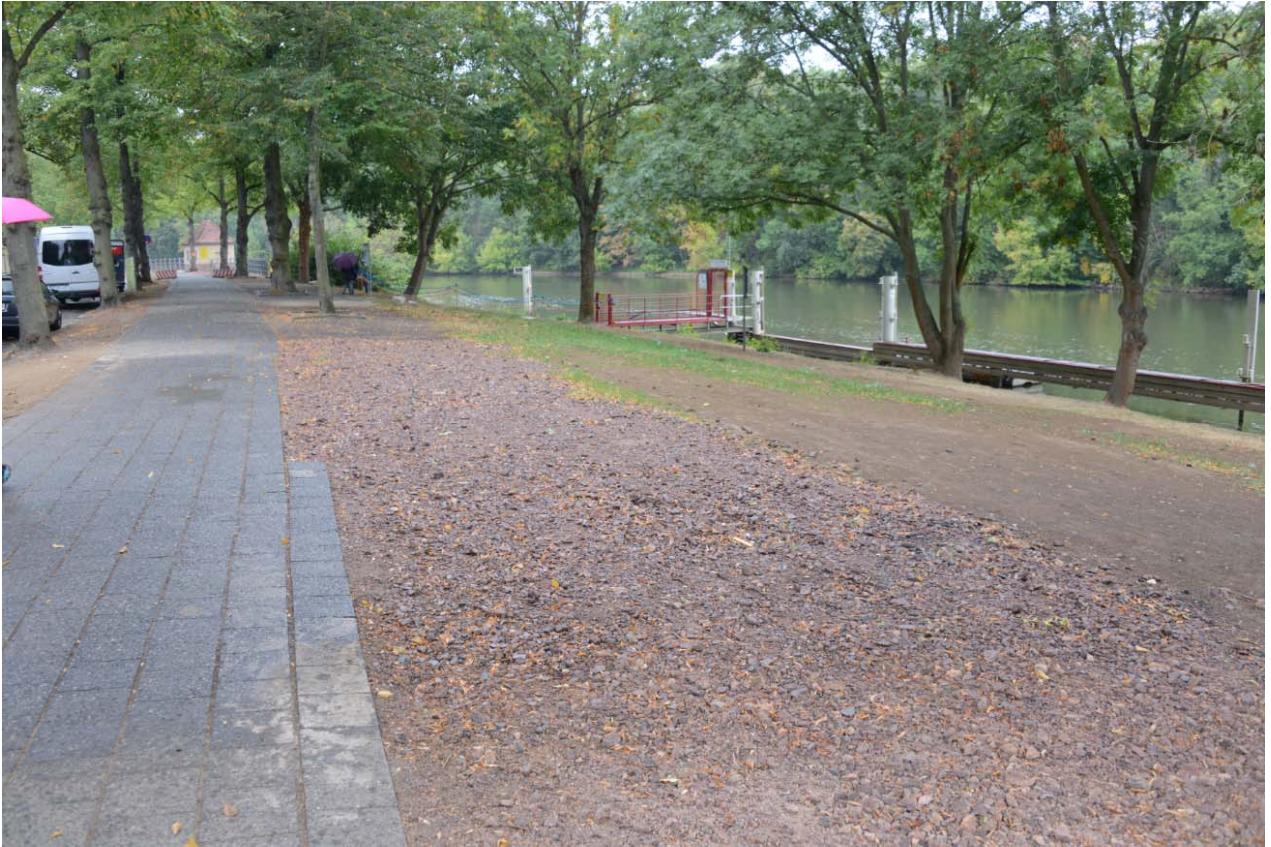
Ferner möchten wir anmerken, dass einige der Bereich am Riveufer mit Porphyrschotter zugedeckt wurden (Foto 10), was auch den Wurzelraum etlicher Bäume betrifft. Für die Alleebäume ist diese Abdeckung äußerst ungeeignet und sollte durch Oberbodenmaterial ersetzt werden.

Foto 10: Mit Poprhyr-Schotter abgedeckte Allee-Bereiche.
